Con fecha 13 de Octubre de 2017, Cemosa Ingeniería y Control, S.A. ha sido adjudicataria por el Servicio de Contratación del Ayuntamiento de Mijas Exp. 0227 C.Sv. (2017) para el Servicio de elaboración de una auditoría para el estudio de las urbanizaciones del Término Municipal de Mijas, por lotes.

EL sector SUP C-16 (RT) AREPOL CHAPARRAL perteneciente al lote 3, sector calificado como urbanizable en el Plan General de Ordenación Urbana año 1999 se encuentra situado en el término municipal de Mijas con una superficie total de 398.420 m² de los que 37.167 m² están dedicados a la red viaria y 57.630 m² son de zonas verdes públicas según el Pliego de Prescripciones Técnicas aportado por el Excmo. Ayuntamiento de Mijas.

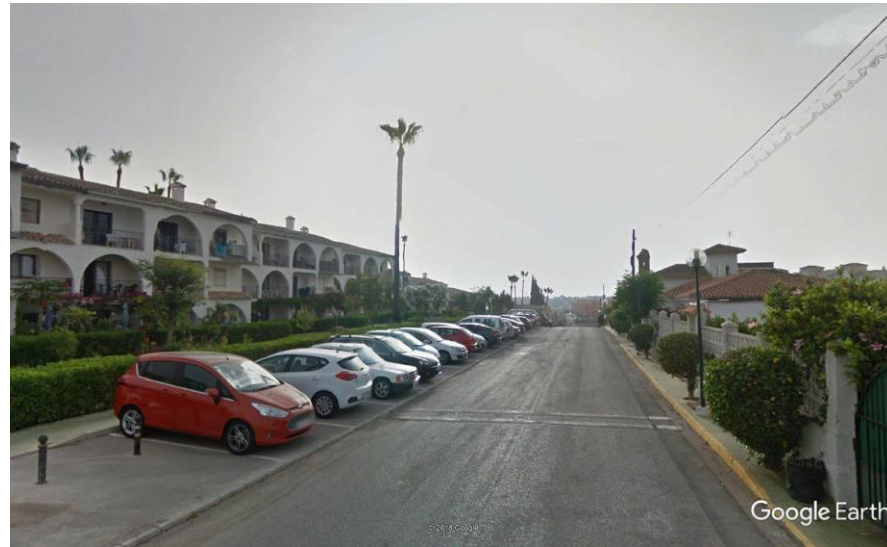
Sección del vial SL-C20.1

En la actualidad el vial SL.C-20.1 consta de 2 carriles de 3,5 m para cada sentido, aparcamiento en batería de 4 m y aceras a ambos lados de 1m de ancho. En la imagen siguiente se muestra la sección actual del vial.

Si se compara la actualidad con el PGOU 2013, se puede comprobar que la sección existente no coincide con la sección tipo, por lo tanto el vial debe ser reurbanizado en su totalidad.

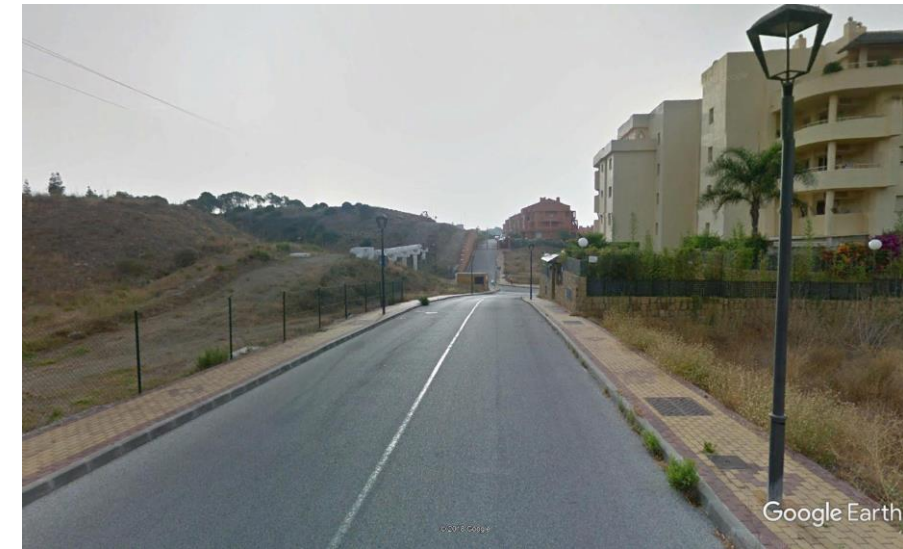
Sección del vial SL-C20.3

En la actualidad el vial SL-C20.3 consta de 2 carriles de 3,5 m para cada sentido y aceras a ambos lados de la calzada de 1,5m de ancho. El ancho total de la sección actual es de 10 m, que no coincide con la sección TIPO III, ya que le falta la zona reservada para los árboles. Por lo tanto, éste vial deberá ser reurbanizado también.

A continuación, se muestra una imagen del estado actual del vial SL-C20.3.

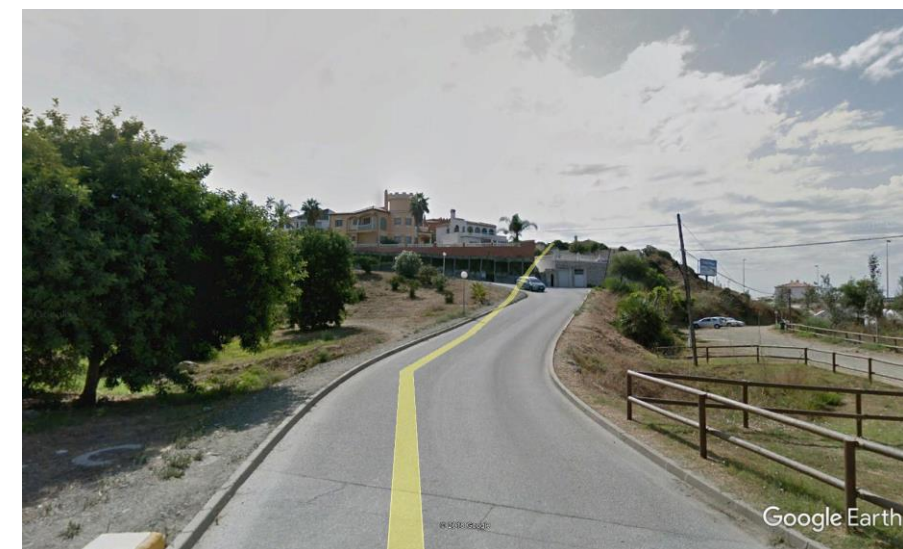
Sección del vial SL-C21

Por último, el vial SL-C21 no está ejecutado en su totalidad. Existe una parte de la que está ejecutada que no coincide con la sección tipo definida en el Plan General de Ordenación Urbanística 2013, faltando las aceras a ambos lados de la calzada, tal y como se muestra en la siguiente imagen.

En la actualidad el vial consta de dos carriles de 3,00m de ancho para cada sentido y acera a ambos lados de 2,00m de ancho en un tramo del vial, faltando las aceras en distintos tramos del vial. En la siguiente imagen se muestra un tramo en la que se puede ver la ausencia de aceras a ambos lados.
